09/07/2017

**הנדון: חוות דעת הידרולוגית לקידוחי נאות הכיכר בעקבות אירוע זיהום
בנחל אשלים**

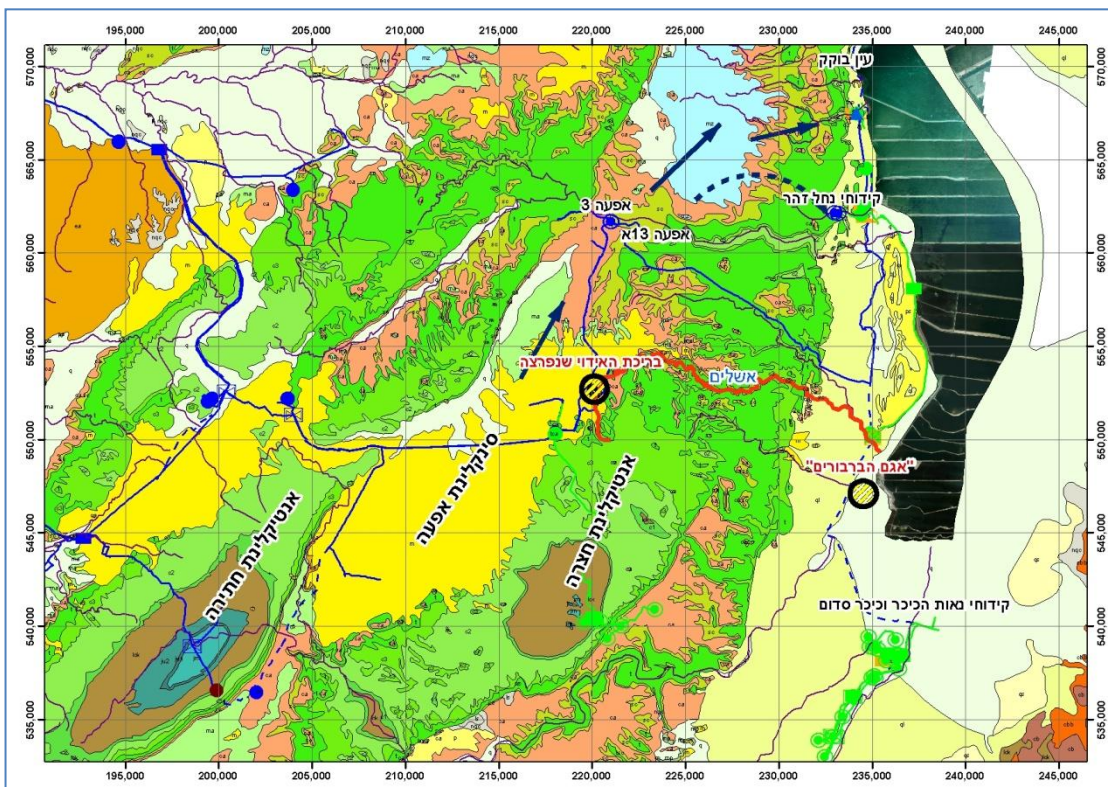
בתאריך 30/06/2017 נפרץ קטע מסוללה של בריכת אידוי במעלה אפיק נחל אשלים במישור רותם. על פי מידע שהגיע מגורמים שונים ובהם השירות ההידרולוגי, שפכים חומציים מאוד זרמו מזרחה לכל אורכו של נחל אשלים ולעבר מפעלי ים המלח עד למפגש עם כביש 90 ומשם זרמו כ- 3 ק"מ נוספים בכיוון דרום עד לבור כרייה ישן של מפעלי ים המלח המנקז זרימות טבעיות של מים מאפיקי הנחלים הסמוכים (אשלים, חמרית ואדמון) שמכונה גם "אגם הברבורים" (איור 1).

איור 1. מסלול זרימת הזיהום על רקע מפה גיאולוגית אזורית
