היחידה האזורית לאיכות הסביבה

נגב – מזרחי

הנדון: דוח חצי שנתי 1/2019, ניטור סביבתי

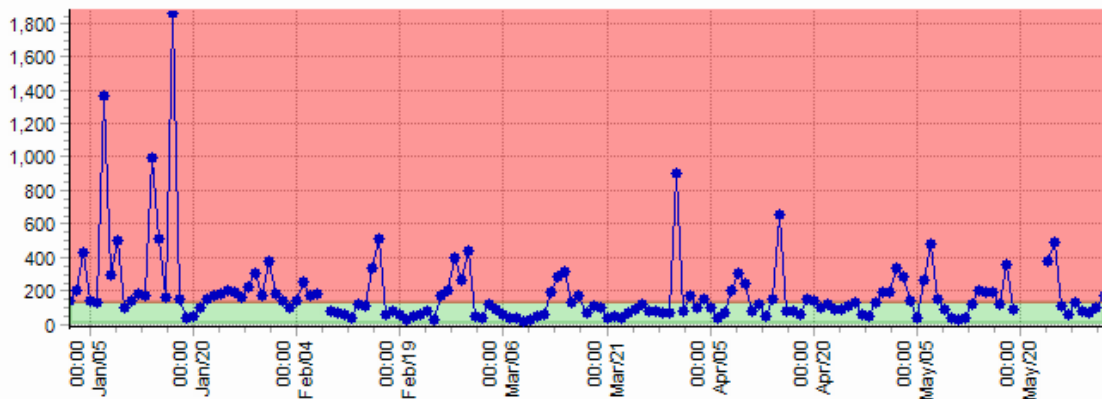
מצאים חורגים: בתחנה זו מנטרים שני גדלים של חלקיקים נשימים (PM10, PM2.5). תקן יממתי עבור PM10 הוא 130 מק"ג/מ"ק. מתחילת שנה נצפו כ-68 חריגות מערך סביבה, לפי חוק אוויר נקי ונהליו מותרות כ-18 חריגות בשנה.

תמונה מספר 1- גרף המראה את השתנות ריכוזי החלקיקים בתחנה, חלקו האדום של הגרף מסמן חריגות מעל ערך סביבה.

פעולות מתקנות: עקב חריגות רבות בחלקיקים טרם אושרה הבקשה להרחבת המפעל, המפעל נדרש למזער את פליטות האבק כתנאי לכך ולבצע עבודה לשיוך מקורות פליטה. כחלק מהפעולות שננקטו ביצע המפעל פינוי ערמות של חומר דק, סגירה והרטבה של מערכי ציוד בהתאם לדרישות היתר הפליטה. בנוסף, נדרשת הרטבת הדרך הראשית בתמלחת לצורך הקטנת הפליטות-נושא זה מטופל על ידי המועצה בימים אלו.

היחידה מבצעת מעקב על מנת לוודא כי הפעולות הנ"ל יבואו לידי ביטוי במערכי הניטור.

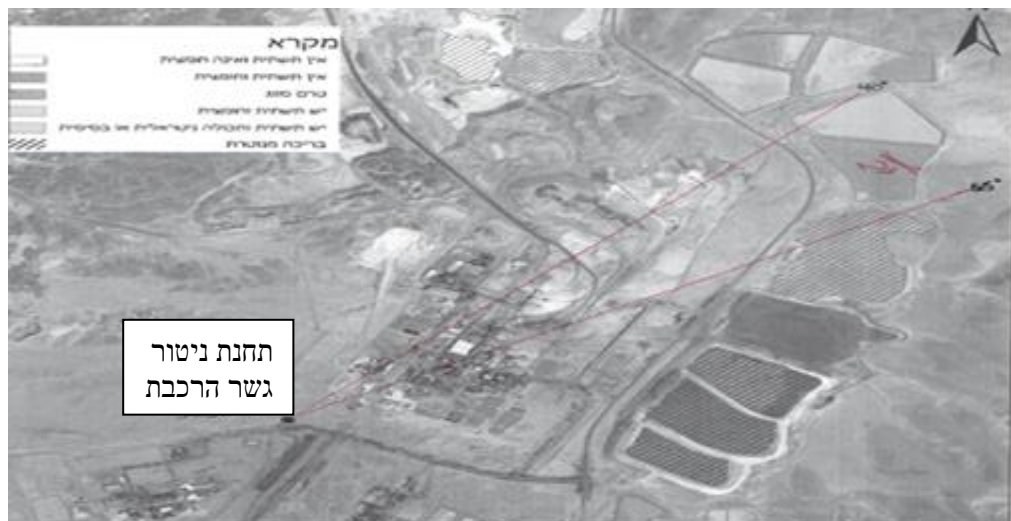
2. מימן גפרתי - תקן יממתי עבור H₂S הוא 11 ppb. מתחילת שנה נצפו כ-8 חריגות מערך סביבה, על פי "חוק אוויר נקי" ונהליו לא מותרות חריגות בשנה מערך היעד.

- בחודש נובמבר אישר המשרד להגנת הסביבה שינוי טכנולוגיית הטיפול ממי חמצן למערך כיחוש המותנה במעקב מגמות הניטור. בניגוד למצופה, לאחר שינוי טכנולוגיית הטיפול נצפתה עלייה בריכוז המימן הגופריתי בתחנה זו (נובמבר-דצמבר).

- בוצעה בחינת נתונים של גלאי הגדר במפעל הסמוכים למקור הפליטה, אלו לא הצביעו על חריגות.
- לצורך הבנת מקור הבעיה, ביצענו בחינה של נתוני הניטור שהתקבלו וניתוח מרחבי ומטאורולוגי. בהצלבה מול נתוני כיווני הרוח, נמצא כי החריגות הגיעו בכיווני רוח של 40-60 מעלות. מהצבת הנתונים על גבי המפה המרחבית, עולה כי כיוון רוח זה הינו מבריכת השפכים של רותם - בריכה ג'1. בברור שבוצע מול המפעל עולה כי בתאריכים אלו ביצע המפעל סתירה של הבריכה כחלק מתהליך הנטרול ושיקומה, שגרמה לעלייה בערכים. ממצאים אלו תואמים גם תאריכים בהם התקבלו תלונות ריח מהציבור וביצענו מבחן הרחה, שהראו כי מקור הריחות הינו מתהליך הנטרול.

- לאור ממצאים אלו, ניתן להסיק כי העלייה בערכים הגבוהים מתחילת חודש נובמבר נובעים כתוצאה מתהליך הנטרול. מתחילת חודש פברואר אין חריגות בפרמטר זה.

תמונה מספר 2 - ניתוח חריגות מרחבי עבור מימן גופריתי בתחנת ניטור גשר הרכבת

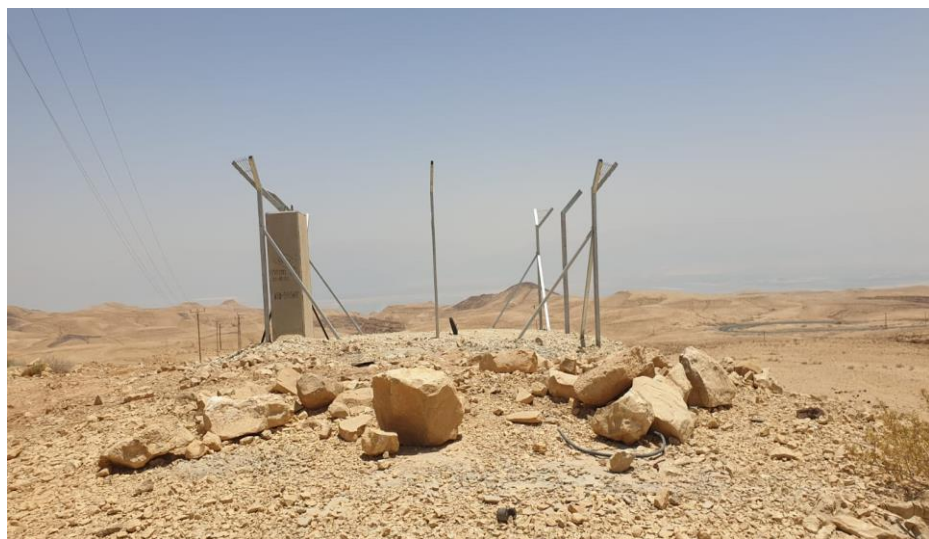
כמענה לתלונות ריח, שמגיעות מעת לעת מתושבי כיכר סדום, הוחלט למקם את התחנה בטווח שבין מישור רותם ליישובי הכיכר. התחנה מוקמה בגבעת האנטנות הסמוכה למחצבת הק"מ ה-19. תחנה זו נמצאת בשלבי הקמה. ממתינה לחיבור חברת החשמל.

תמונה מספר 3 - תהליכי הקמת תחנת ניטור גשר האנטנות

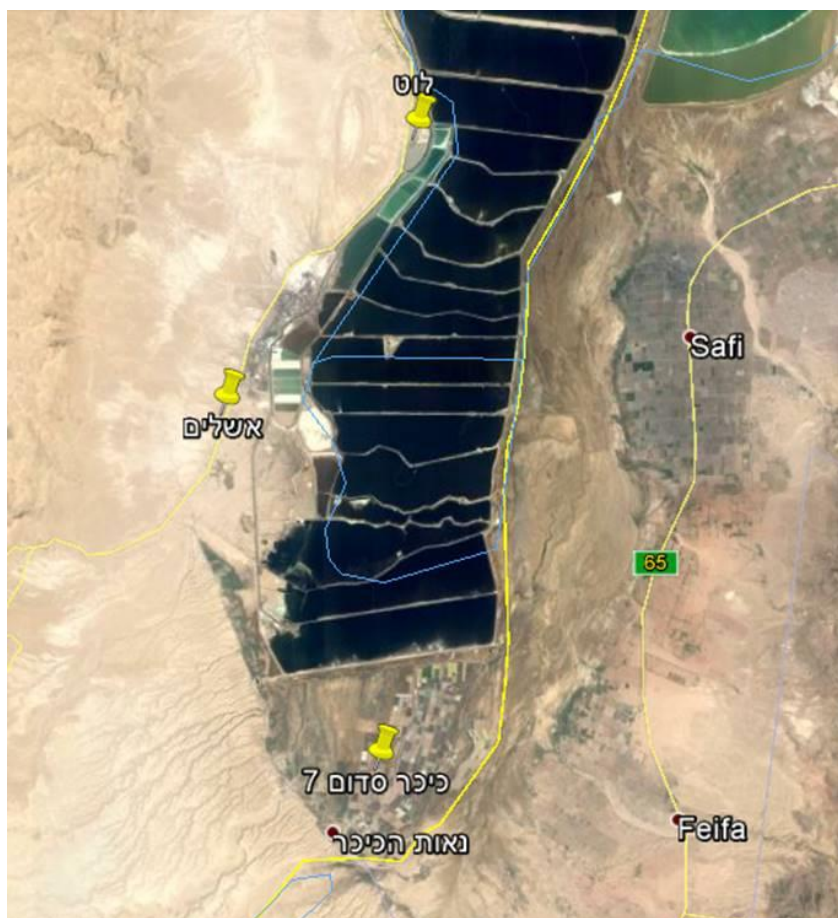
תמונה מספר 5 - מפת פיזור תחנות ניטור באזור ים המלח

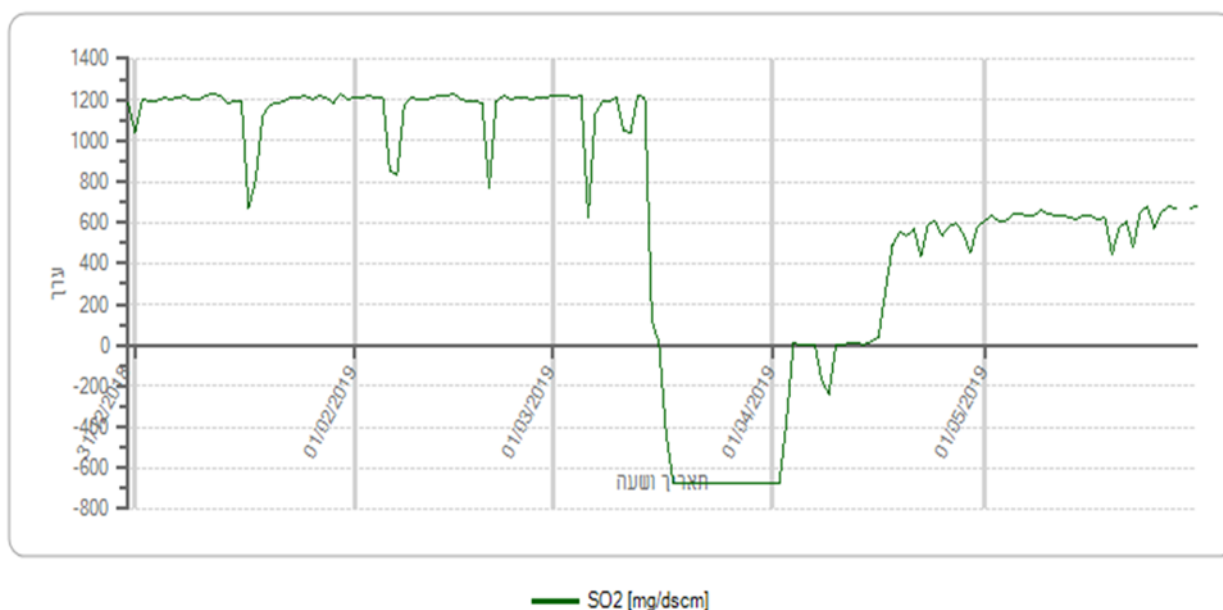
תמונה מספר 6 - דוגמה למסך דינמי המראה את הפחתת ריכוזי תחמוצות גופרית במתקן 11 במפעל רותם אמפרט. הירידה הנצפית בגרף החל מחודש מרץ היא תוצאה של החלפת הקטליסט.

תחנה: ארובה 11 תקופה: 01/01/2019 00:00 - 01/06/2019 00:00 סוג דוח: ממוצע

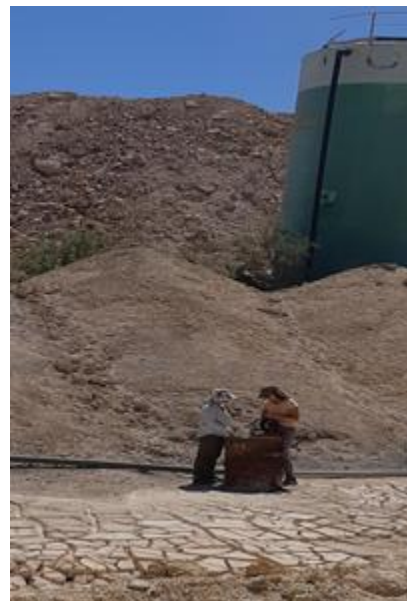
תמונה מספר 7 - ביצוע בדיקת מפלסים בפיאזומטרים סמוכים למאגר "דקל" של רפש

הפוספט ברותם אמפרט
